平素はご愛顧頂き、誠にありがとうございます。  
以下の通り、作業を行いました。

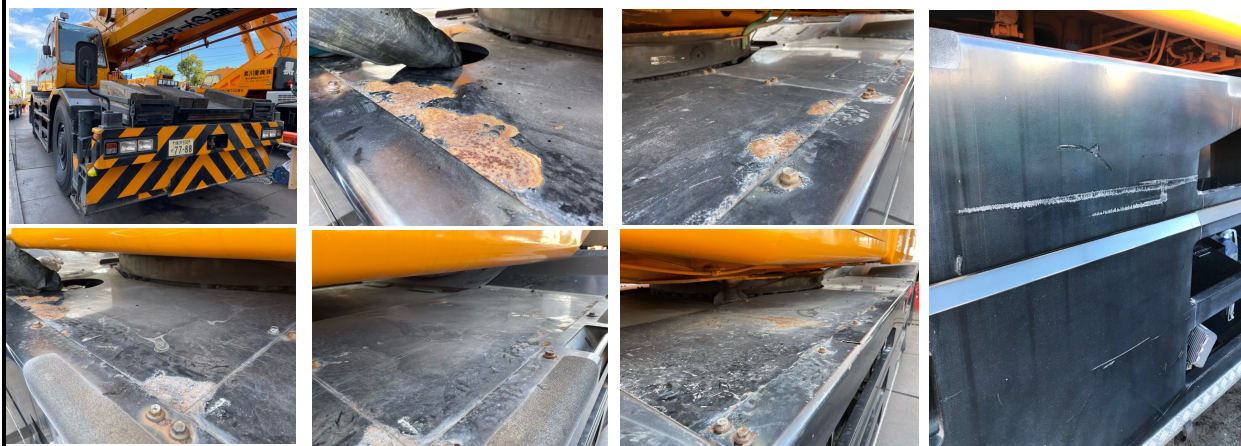
新車から15年以上経過し、水はけの悪い車体のパネルが重なり合っているパネル付近は水はけが悪くサビが発生しやすいです。  
サビが見えなくても、ボコボコと塗装の下にサビが発生している場所もありました。

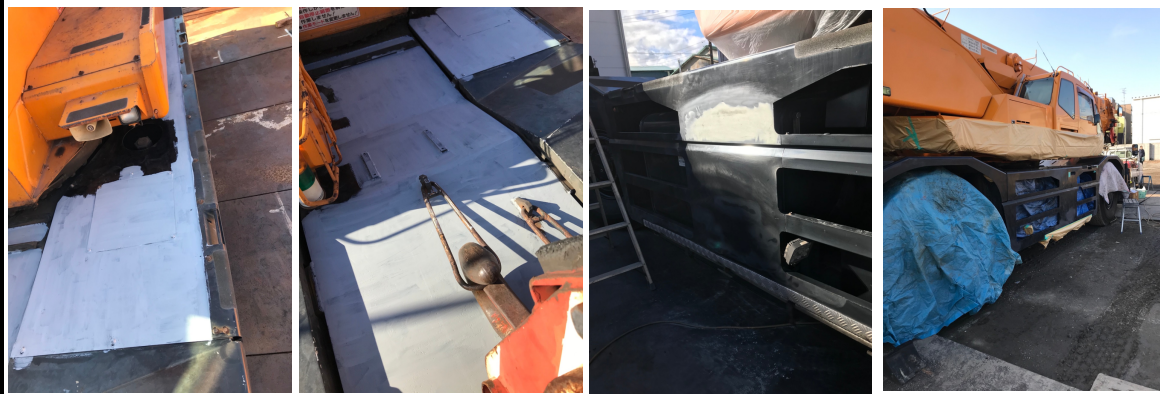
塗装後、ツヤが出ています。完成。

サビを取り除き、サビ止め塗る。  
傷跡は、パテで埋める。  
ほぼシャーシ全体を塗りました。
