平素はご愛顧頂き、誠にありがとうございます。  
以下の通り、作業を行いました。

MR350R(35-35)、左側面の損傷、変形。

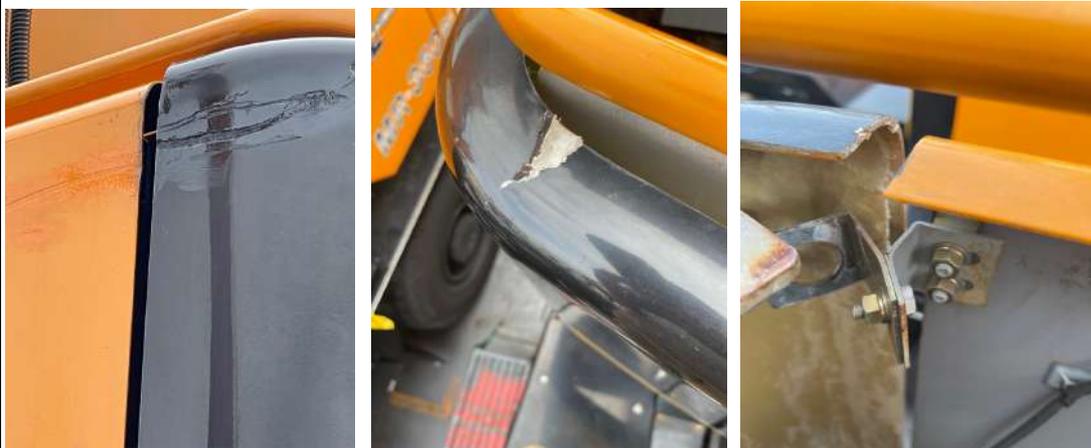
黄色の側面カバーと黒い背面カバーの損傷。取り付け金具も変形していました。
