### 修理前の状況

ナンバー33-88の運転席、左側面の上部損傷、変形。

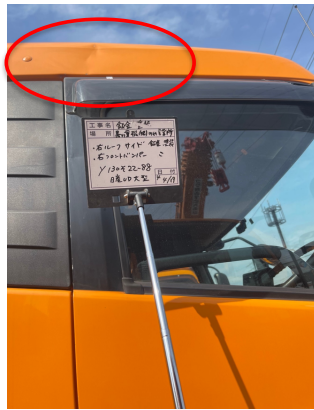
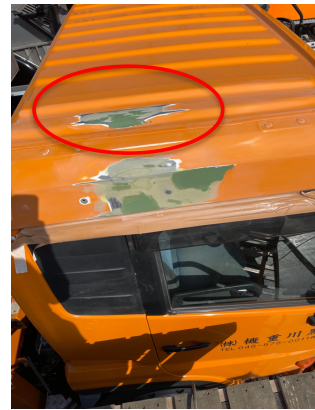
右前のバンパー傷。  
運転席の上部と天井の一部に変形がありました。
