GR120N2、キャビンのへこみ、バンパーへこみ、サイドパネル変形、テールランプ周り変形。

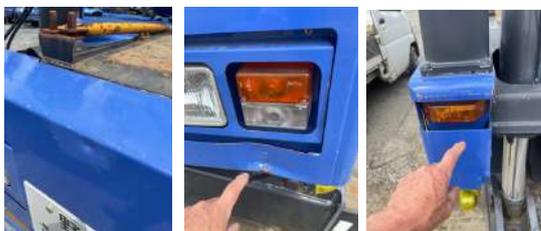
↑フロントバンパーのエクボ、へこみ。

キャビン角の傷、へこみ↑

↓サイドパネルの歪み

↓テールランプ周りの歪み、塗装の剥離
