平素はご愛顧頂き、誠にありがとうございます。
以下の通り、作業を行いました。

ナンバー22-88の運転席、左側面の上部損傷、変形。

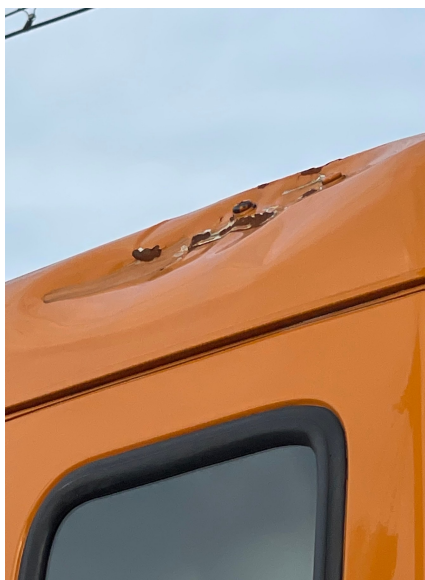
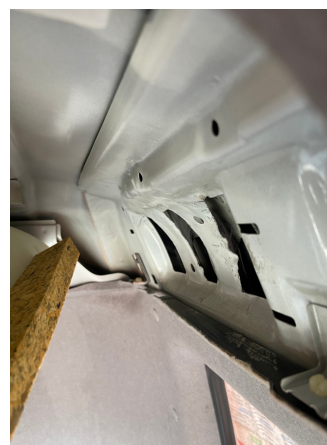
重たい吊り荷物が接触したのか、大きなへこみがあり、塗装が剥げていました。

室内から内張りを外し、変形箇所を補正する必要がありました。

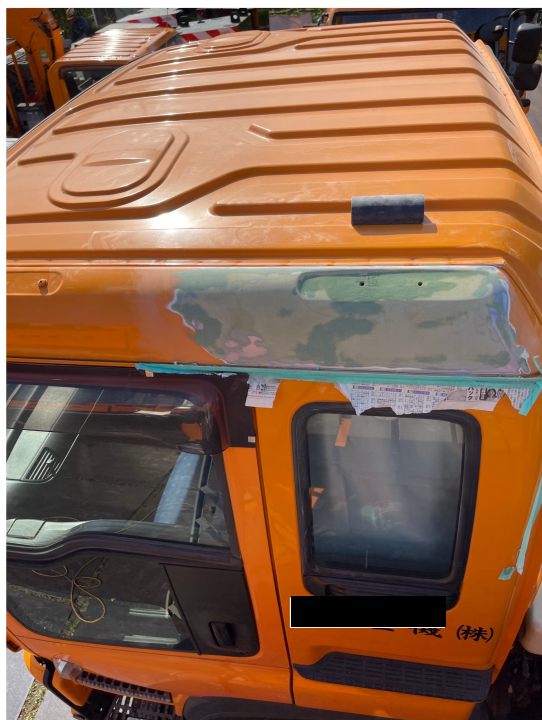
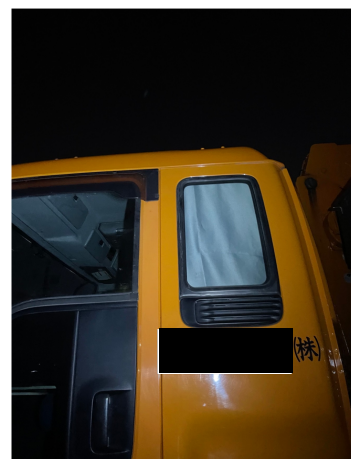
内側から変形を補正し
表側はパテを塗り、形を整えました。

周りの色と調合し、塗装し
完了しました。
