平素はご愛顧頂き、誠にありがとうございます。
以下の通り、作業を行いました。

修理前の状況

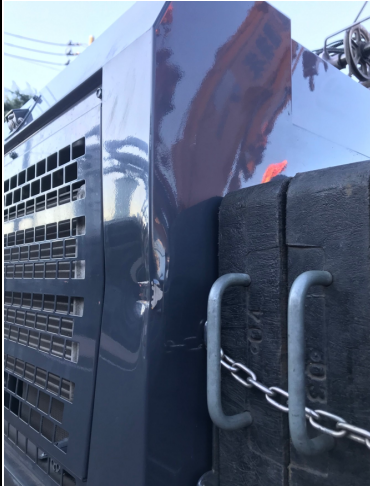
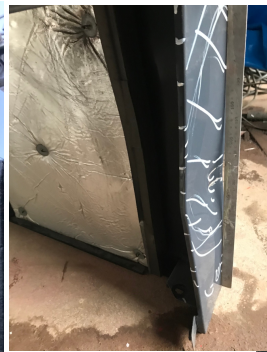
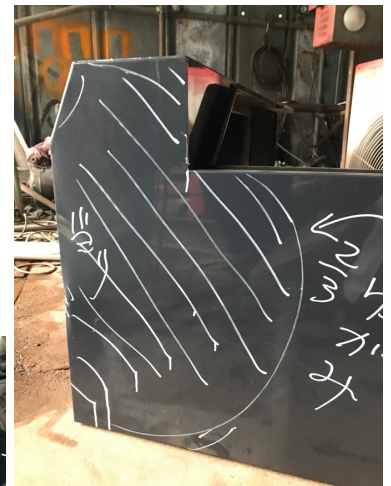
1箇所のへこみに見えますが
エンジンフード全体が、ゆがんでいました。

ゆがみを補正し、パテを塗る。

錆止めを塗り、塗装。

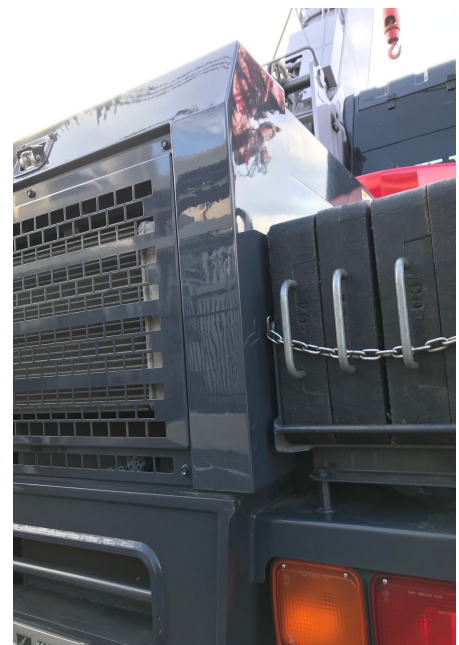
完成し、取付け。
