### 修理前の状況

### 修理状況

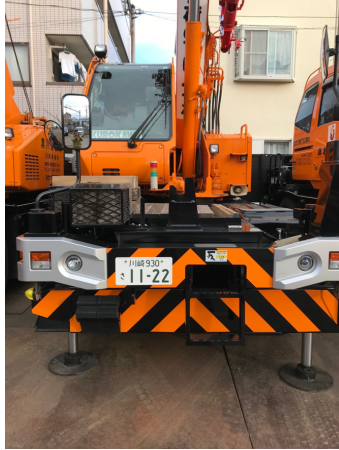
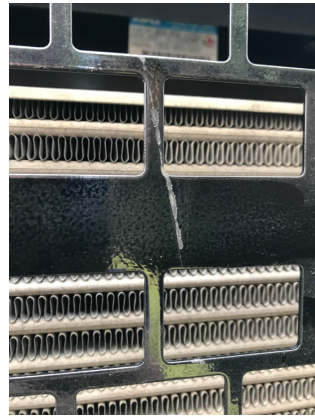
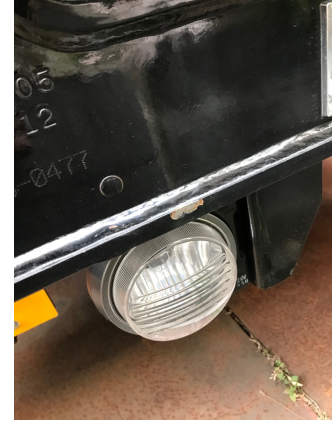
1箇所のへこみに見えますが  
エンジンフード全体が、ゆがんでいました。

ゆがみを補正し、パテを塗る。

錆止めを塗り、塗装。

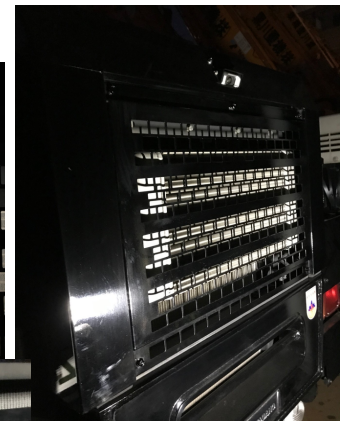
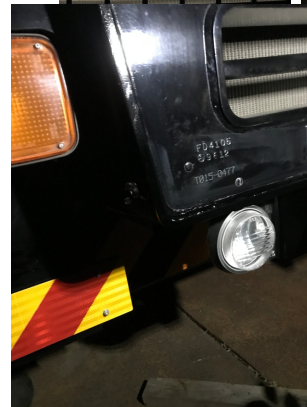
完成し、取付け。
